Relatório de Fiscalização das Grandes Obras

PROCESSO N° 02458/2013-7

N° do Relatório de Publicação:	09/2013
Empreendimento:	Acquário Ceará
Objeto da fiscalização:	Obras Complementares de Construção do Acquário Ceará
Órgão/Entidade fiscalizado(a):	Secretaria da Infraestrutura – SEINFRA
Processo de acompanhamento da obra:	02458/2013-7
Relator do processo:	Conselheiro Edilberto Pontes

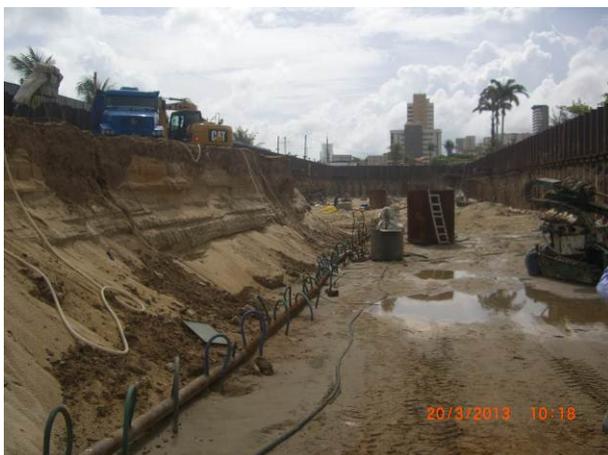
Foto1: Vista da obra do Acquário Ceará em

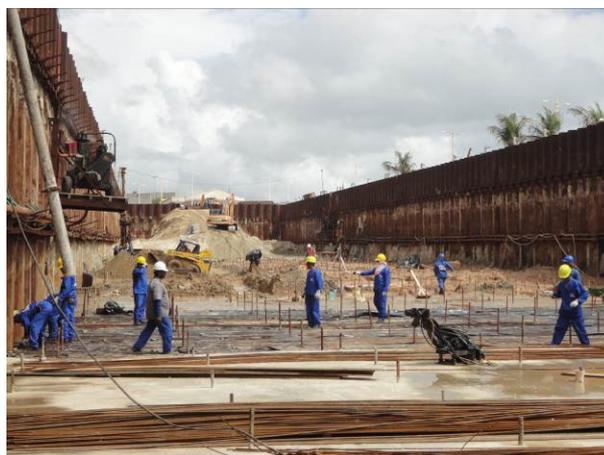
Foto 2: Vista da obra do Acquário Ceará em

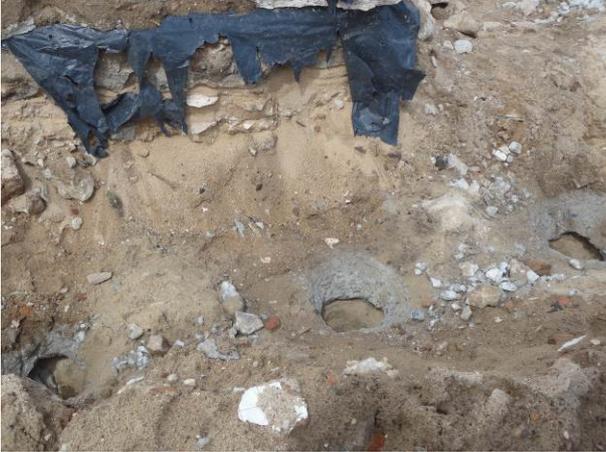
Foto 3: Escavações para instalação dos eletrodos da proteção catódica

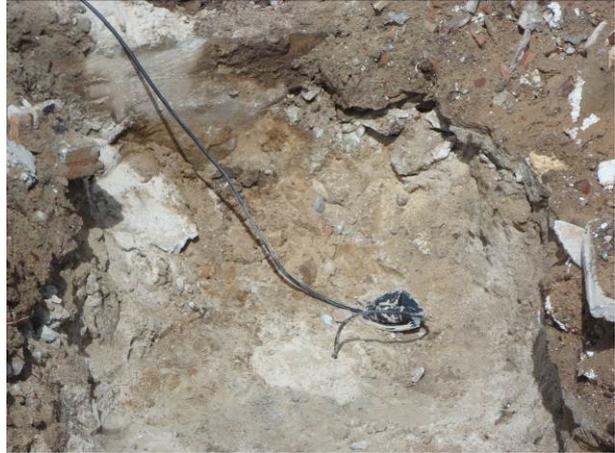
Foto 4: Detalhe do eletrodo instalado

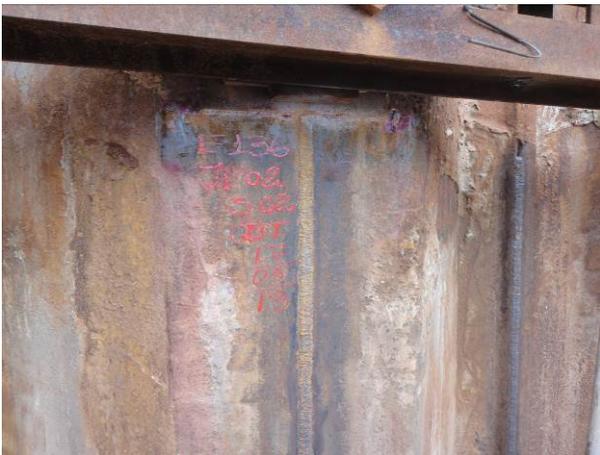
Foto 5: Detalhe do cordão de solda

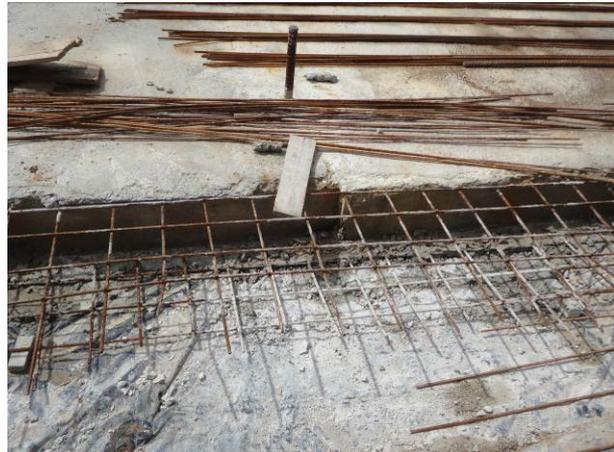
Foto 6: Detalhe da laje de subpressão
