## 1. IDENTIFICAÇÃO

<b>Nº do Relatório de Publicação:</b>	05/2013
<b>Empreendimento:</b>	Veículo Leve sobre Trilhos – VLT
<b>Objeto da fiscalização:</b>	Implantação do VLT no ramal Parangaba / Mucuripe
<b>Órgão/Entidade fiscalizado(a):</b>	Secretaria da Infraestrutura – SEINFRA
<b>Processo de acompanhamento da obra:</b>	01476/2011-1
<b>Relator do processo:</b>	Auditor Itacir Todero

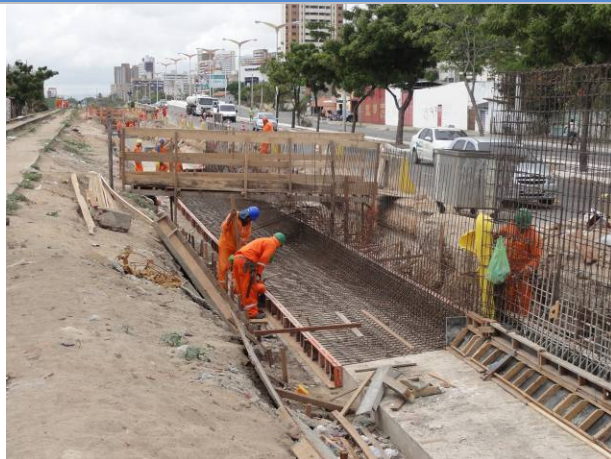
Foto 1 – Execução de muro de arrimo na extensão longitudinal da via Expressa.

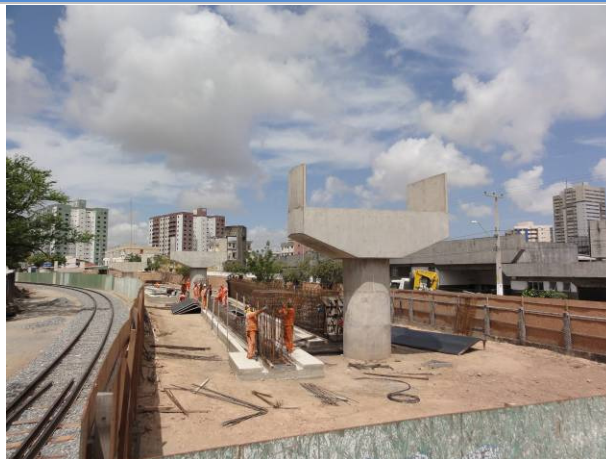
f) Cruzamento da via férrea com a av. Aguanambi, foi constatado que as frentes de serviço se concentram na execução da requalificação da linha existente e na construção do elevador. Estão em execução os pilares de sustentação da nova linha e parte da terraplenagem da base do pavimento ferroviário;

Foto 2 – Pilares de apoio do Elevado da Av. Aguanambi.

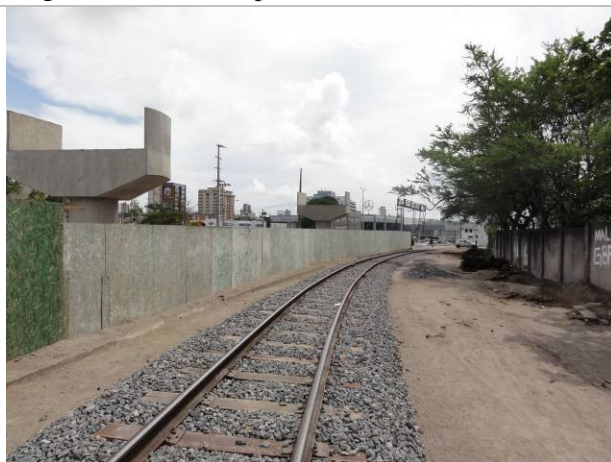
Foto 3 – Requalificação da Linha de Cargas na proximidade do cruzamento com a Av. Aguanambi.

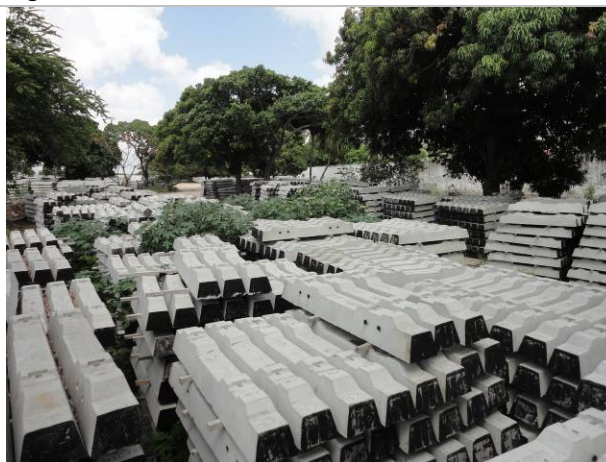
Em visita posterior, efetuada em 28 de fevereiro, os analistas se dirigiram ao trecho do VLT que margeia o Terminal de Aviação Geral do Aeroporto Pinto Martins (antigo terminal de passageiros) e área próxima à pista de pouso do aeroporto. Essa visita objetivou verificar a possibilidade de integração da linha do VLT com o Aeroporto Internacional Pinto Martins. Na ocasião, foi verificado que em terreno aberto próximo à praça do Vaqueiro encontra-se armazenado grande quantidade de dormentes pré-fabricados em concreto, com referência ao uso com trilhos TR-45.

Foto 4 – Estocagem de dormentes de concreto em terreno aberto.

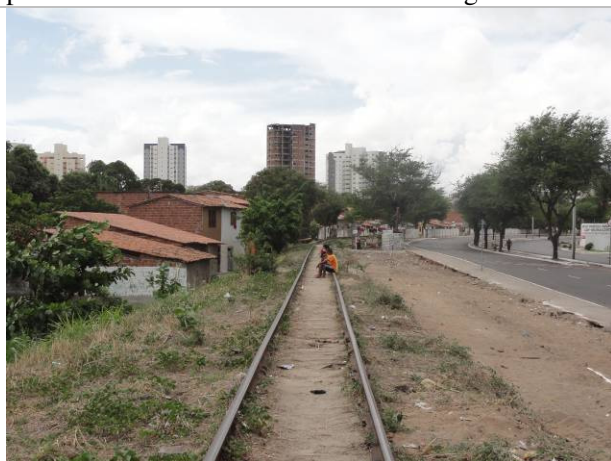
Complementando as informações contidas no Relatório de Inspeção nº 010/2012, verificou-se estar sendo cumprida a determinação exarada pela magistrada da 9ª Vara da Fazenda Pública do Fórum Clóvis Beviláqua, que determinou que as atividades de instalação da obra não fossem iniciadas antes do pagamento das indenizações estabelecidas pela lei estadual nº 15.056/2011. Em nenhum trecho percorrido em que se tenha a necessidade de remoção de famílias e consequente indenização, pôde ser observado qualquer frente de serviços relativos à obra do VLT.

Foto 5 – Área com ocupação de famílias atingidas, sem intervenções construtivas.

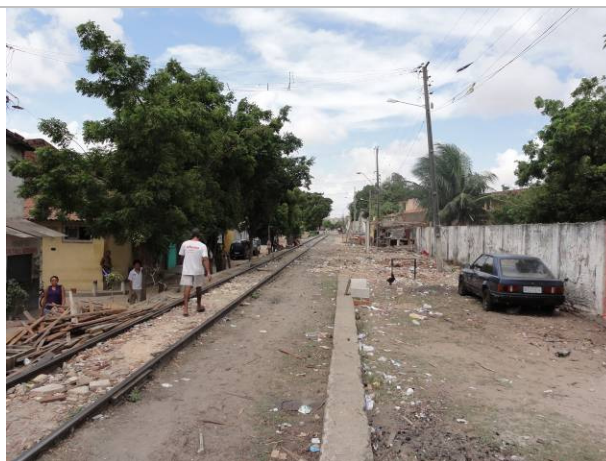
Foto 6 – Trecho com ocupação familiar no bairro São João do Tauape – sem intervenções construtivas.
