## Relatório de Fiscalização das Grandes Obras

<b>Nº do Relatório de Publicação:</b>	006/2014
<b>Empreendimento:</b>	Veículo Leve sobre Trilhos - VLT
<b>Objeto da fiscalização:</b>	Implantação do VLT no ramal Parangaba / Mucuripe
<b>Órgão/Entidade fiscalizado(a):</b>	Secretaria da Infraestrutura - SEINFRA
<b>Processo de acompanhamento da obra:</b>	01476/2011-1
<b>Relator do processo:</b>	Auditor Itacir Todero

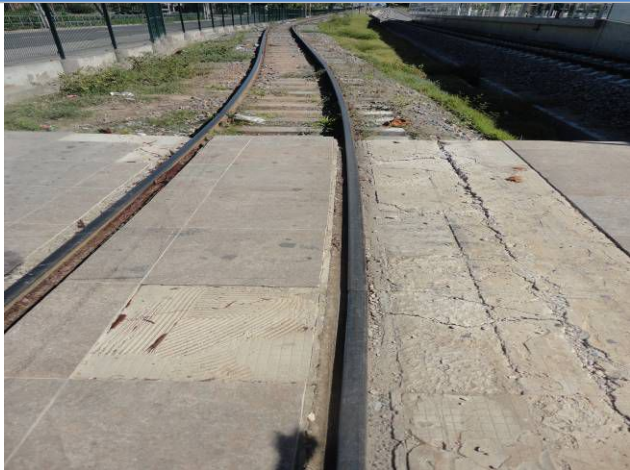
**Foto 1** - Revestimento de piso já danificado pelo tráfego da composição de cargas na Estação Borges de Melo.

- i) Estação BORGES DE MELO destaca-se entre as visitadas por encontrar-se com a construção física praticamente concluída. Entretanto, a edificação da estação necessitará de reparos nos revestimentos de pisos e paredes, já danificados pelo tráfego da composição de cargas que trafega diariamente ao lado da estação (cerâmicas arrancadas e quebradas pela vibração produzida na passagem do trem de cargas). Apesar de já possuir instalações hidrossanitárias e sistema de iluminação e som, não se tem garantia de que funcionem. Também não há qualquer equipamento e/ou sistema de controle de acesso e bilhetagem, exceto 04 (quatro) catracas fixadas no acesso à plataforma de embarque. A conclusão das instalações somente ocorrerá quando do término da obra e início da fase de testes para operação do VLT;

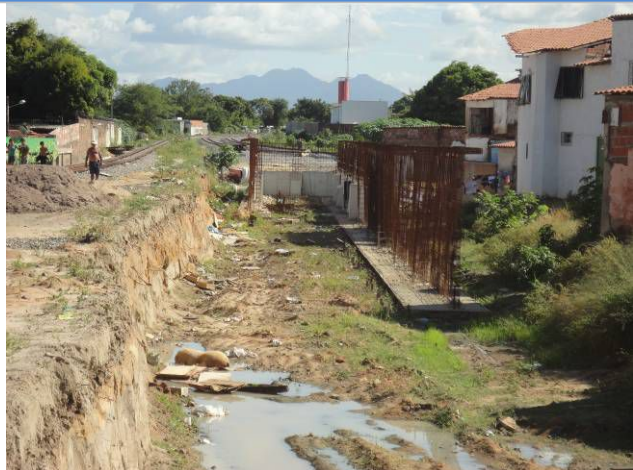
**Foto 2** - Muro de arrimo inacabado.

- b) Muro de arrimo da linha do VLT, nas proximidades do cruzamento da Via Expressa com a avenida Alberto Sá, execução paralisada;
- c) Estação PAPICU encontra-se em estágio inicial de execução, tendo sido construídos apenas as fundações e parte da plataforma de embarque;

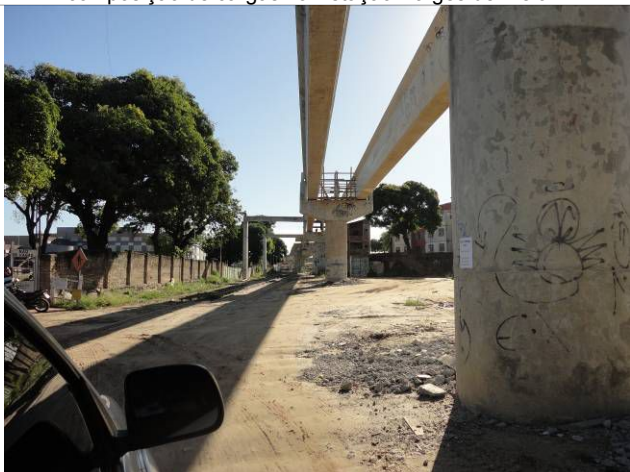
**Foto 3** - Placas pré-moldadas em concreto que comporão a plataforma do Elevado da Parangaba.

- m) Estação PARANGABA, projetada em piso elevado, possui estágio avançado de construção, além das fundações, apenas a estrutura de concreto de elevação e a laje da plataforma de embarque executadas.

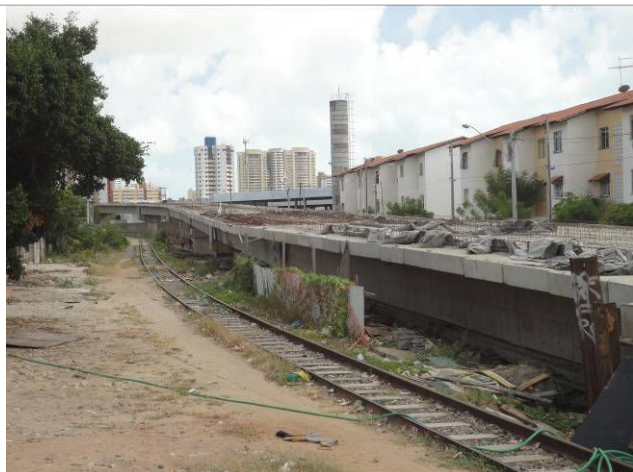
**Foto 4** - Elevado da Aguanambi: transição do trecho em superfície e do trecho elevado.

- h) No trecho correspondente ao elevado da AGUANAMBI foram executados: fundações, pilares, vigas e placas pré-moldadas em concreto que comporão a plataforma do elevado (laje que apoiará as linhas férreas do VLT) foram colocadas sobre as vigas longitudinais. Ademais, conforme constatado pela Comissão vem ocorrendo ações de furto na obra;

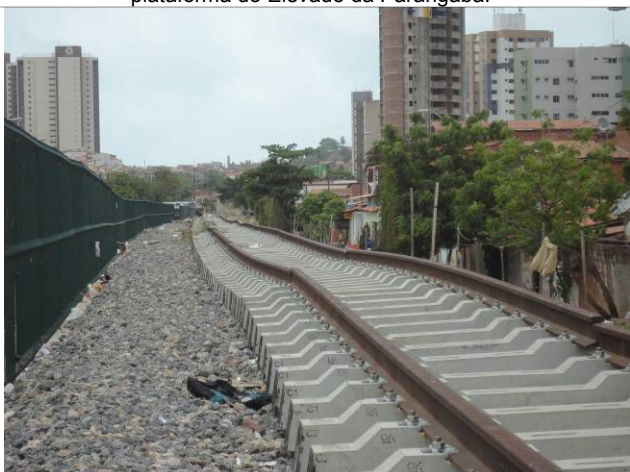
**Foto 5** - Visão das linhas férreas com trilhos soltos, desnivelados, desalinhados, descontínuos, sem concordância nos planos vertical e/ou horizontal e sem fixação nos dormentes.

Porém, com relação às duas novas linhas férreas de passageiros para utilização do VLT, não foi observado um único trecho com extensão contínua de mais de 500 ou 600 metros. O que se verificou em toda a extensão da linha visitada foram trechos isolados de trilhos, com início e fim mal executados, com a existência de vários trilhos soltos (sem talas de junção), desnivelados, desalinhados, descontínuos, sem concordância nos planos vertical e/ou horizontal e sem fixação nos dormentes, denotando terem sido apenas colocados ao longo do traçado para compor medição na obra.

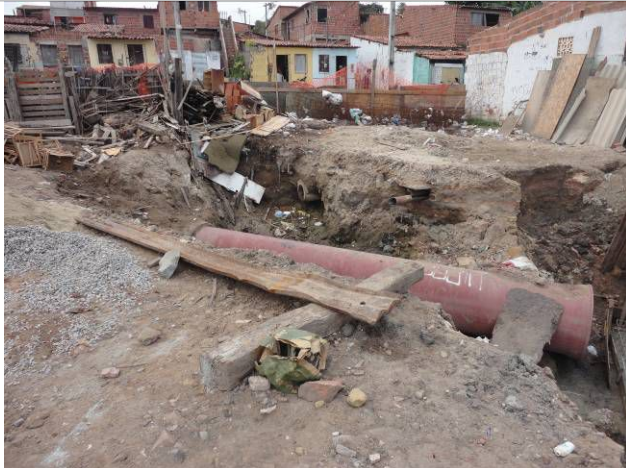
**Foto 7** - Obra da CAGECE para remoção de interferência com a futura ponte ferroviária sobre Riacho Tauape.

Foi verificada obra em andamento de rede de esgoto em execução pela CAGECE para remoção de interferência com a futura ponte ferroviária sobre Riacho Tauape.

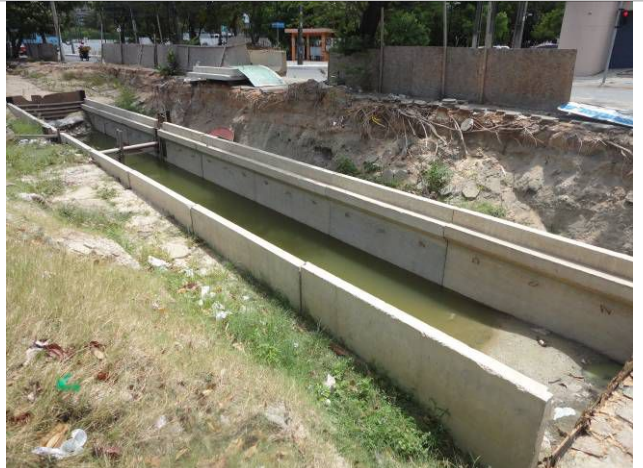
**Foto 8** - Obra da galeria de drenagem na futura passagem inferior de veículos da Av. Borges de Melo.

A interdição viária realizada para construção da passagem inferior no entorno do cruzamento da Via Férrea com avenida Borges de Melo vem provocando grandes transtornos à população residente e aos motoristas que transitam no local.

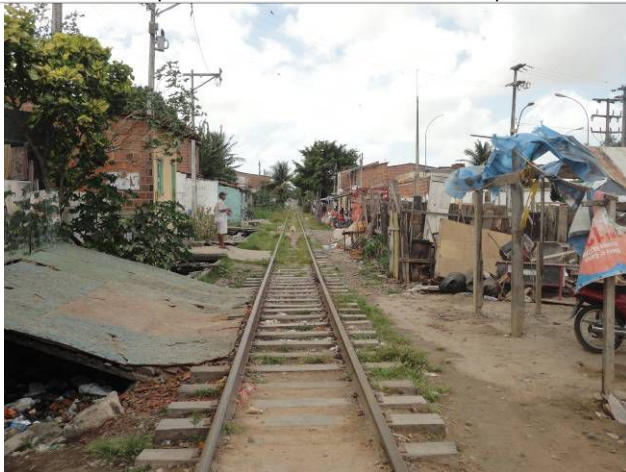
**Foto 9** - Trecho com ocupação familiar no bairro São João do Tauape - sem intervenções construtivas.

- f) Estações MUCURIBE e SÃO JOÃO DO TAUAPE não foram iniciadas devido ausência de avanços da obra em direção às áreas ocupadas pela população atingida;

Em nenhum trecho percorrido em que se tenha a necessidade de remoção de famílias e consequente indenização, pôde ser observado qualquer frente de serviços relativos à obra do VLT.

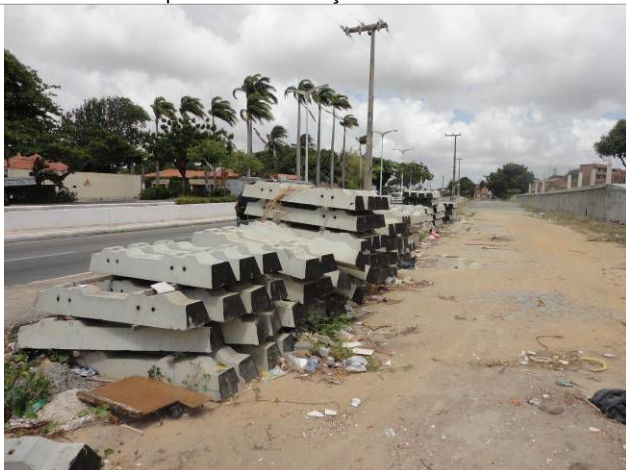
**Foto 11** - Dormentes de concreto posto em obra paralisada.

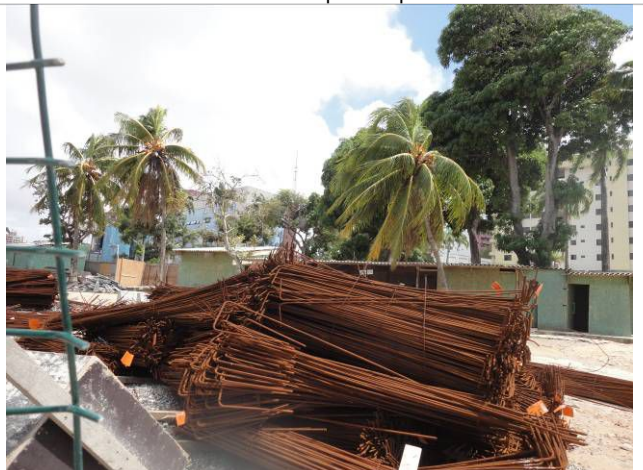
**Foto 12** - Ferro posto em canteiros de obra desativado.
